Appunti di storia sanseverinese "Il Castello di Mercato S. Severino" □

*Riceviamo e pubblichiamo volentieri un intervento del
Dott. **Michele Cerrato**.
Presidente dell'Archeoclub Troisio de Rota - Mercato S. Severino.*

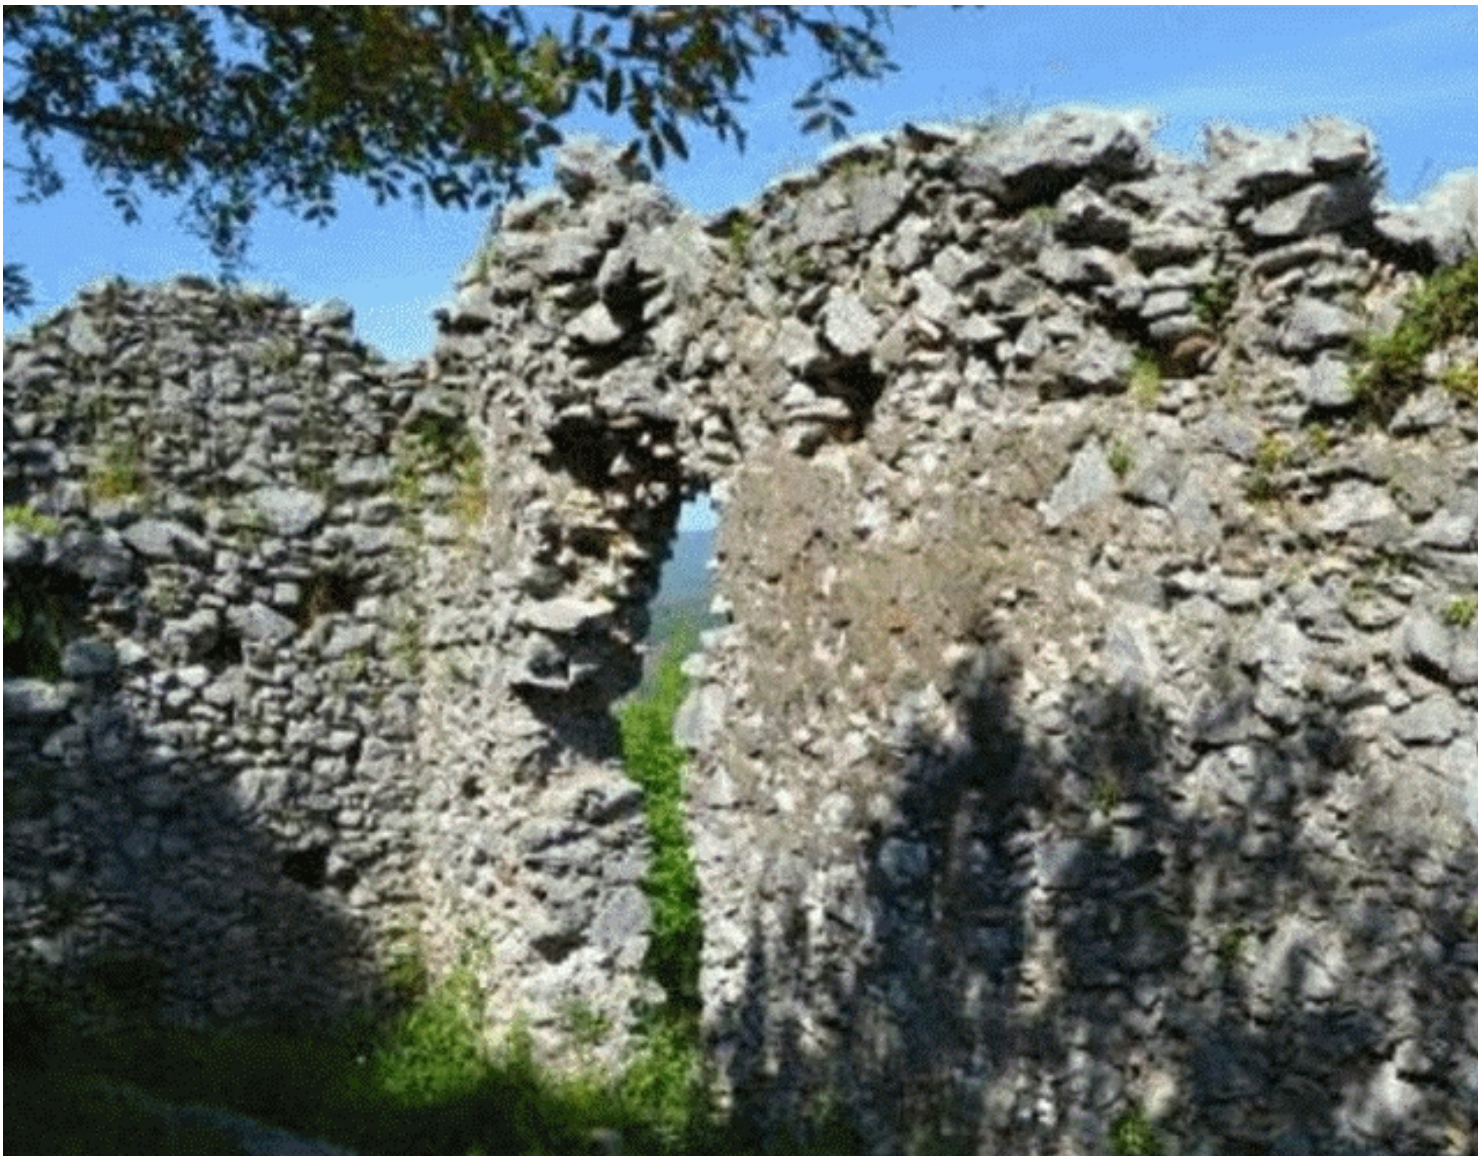
tempo, era munito di tettoia. L'imboccatura fu posizionata sul versante orientale in modo da poterla aprire direttamente nel locale contiguo, adoperato per la lavorazione. Il piano di cottura venne fabbricato con piastrelle quadrangolari che poggiavano su uno spesso strato di malta, mentre nella parte sottostante si ricavò una vaschetta in muratura per la raccolta delle ceneri di combustione. Per la creazione della calotta soprastante, si pensò a un rivestimento in malta, a sua volta, coperto da uno strato di terra, al fine di ottenere un ottimo isolamento termico. Gli archeologi hanno dimostrato che dalla grandezza del forno, rapportandolo a strutture contadine odierne di ugual misura, otteniamo una produzione stimata in 10 ore lavorative e con l'equivalente di 4 infornate, di 120 pani, pari all'incirca a 240 kg... ([continua](#))
